★第1回ワークショップ（まち歩き点検）の概要

平成17年10月2日(日)に、あんしん歩行エリアの第1回ワークショップを開催し、地域住民や行政担当者、専門家など総勢51名が参加しました。

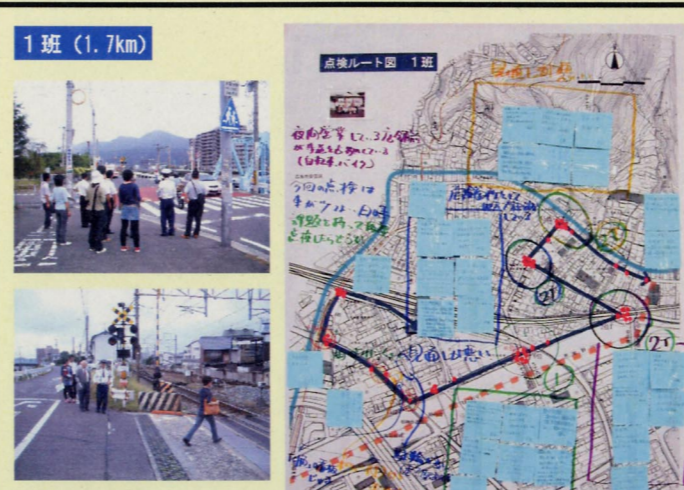
- 第1位** 九十九橋北交差点付近
 - 信号・横断歩道がなく、歩行者の横断が危険!
 - 踏切が狭く、歩行者・自転車と車が接触しそう!
- 第2位** 海田町保健センター北交差点
 - 交差点の見通しが悪い!
 - 車の交差点への進入速度が速い!
- 第2位** サイエンスカメラ前交差点
 - 交差点の見通しが悪い!(カーブミラーが必要)
 - 一旦停止をしない車が多い!
- 第2位** 中店橋北交差点
 - 踏切待ちの車を追い越す後続車が危険!
 - カーブミラーの位置、角度が悪い!

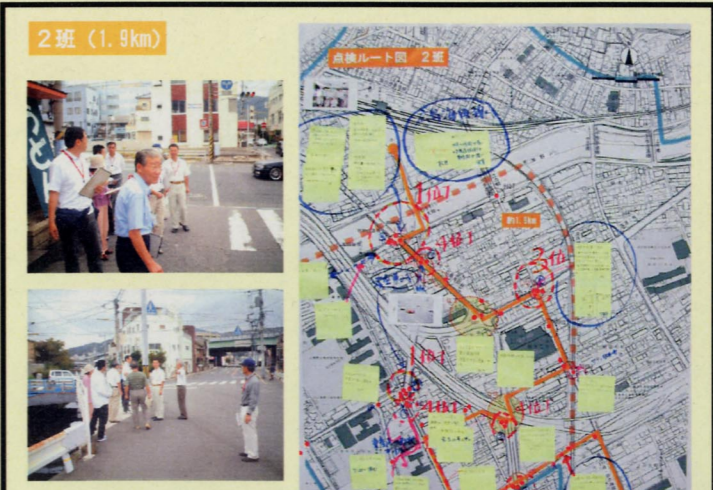
- 第1位** 明神橋南交差点
 - 通勤・通学時は歩行者が多く、溜まり場が狭い!
 - 歩道が狭く、自転車での通行が困難!
- 第1位** 広島法務局前交差点
 - 大型車の通行が多くて危険!
 - 道路が狭く、交差点の見通しが悪い!
- 第3位** 合同庁舎入口交差点
 - 交差点の西側は自転車通行帯のみで、歩行者は国道2号を安全に渡れないのでは?
 - 信号の青時間が短いため、スピードを出す車や無理な進入をする車が多い!

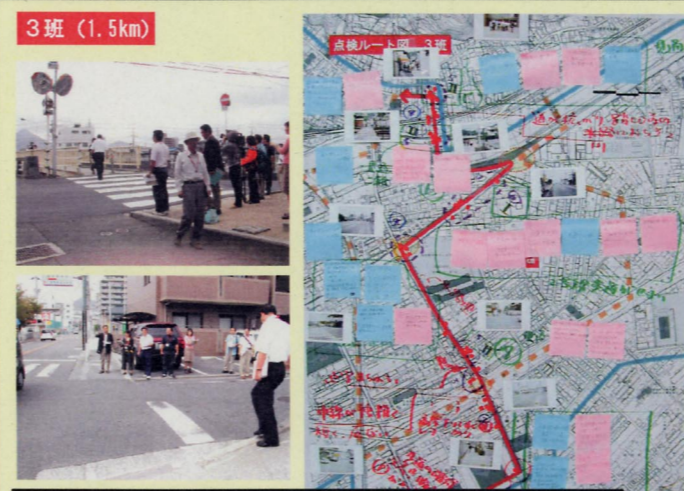
- 第1位** 海田昭和町交差点付近
 - 歩道が狭いので、歩行者・自転車の通行が困難!
- 第2位** 上組第4踏切北側交差点
 - カーブミラーがなく、交差点の見通しが悪い!
 - 外側線が消えていたり、段差があって歩行者が歩きにくい!
- 第2位** 上市橋北交差点
 - 交差点の見通しが悪い!
 - 車のスピードが速い!
- 第2位** 曙町北交差点
 - カーブミラーがなく、交差点の見通しが悪い!
 - 停止線を越えて止まる車が多い!

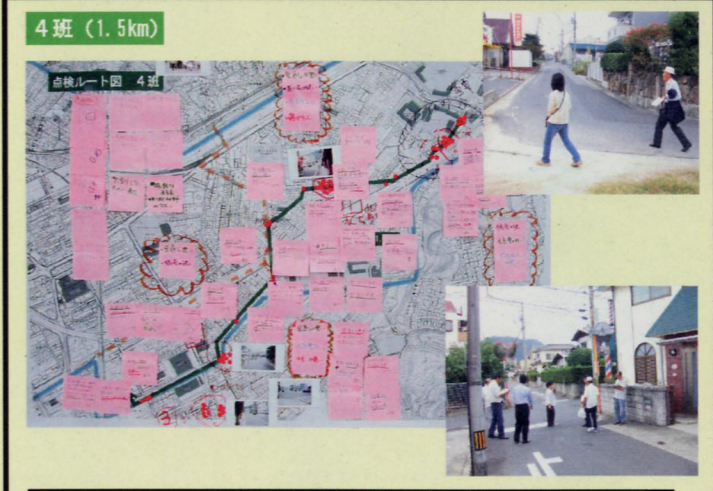
- 第1位** 海田東小学校南側付近
 - 交差点の形状が悪く、見通しがよくない!
 - 一旦停止をしない車がいる!
- 第2位** 広島信用金庫前交差点
 - カーブミラーが見えにくく、交差点の見通しが悪い!
 - 交差点の隅切りがない!優先道路がわからない!
- 第2位** 榑タオダ自動車工業付近
 - 停止線がなく、優先道路がわからない!
 - 交差点に進入する車のスピードが速い!
- 第4位** 曙町木村ビル付近
 - 道路幅員が狭く、カーブになっているため、見通しが悪い!
